RUTSCHUNG HUNDWILERTOBELBRÜCKE WALDSTATT AR, KANTONSSTRASSE WALDSTATT-HUNDWIL

Auftraggeber Tiefbauamt Appenzell Ausserrhoden
Zeitraum 2011 bis heute

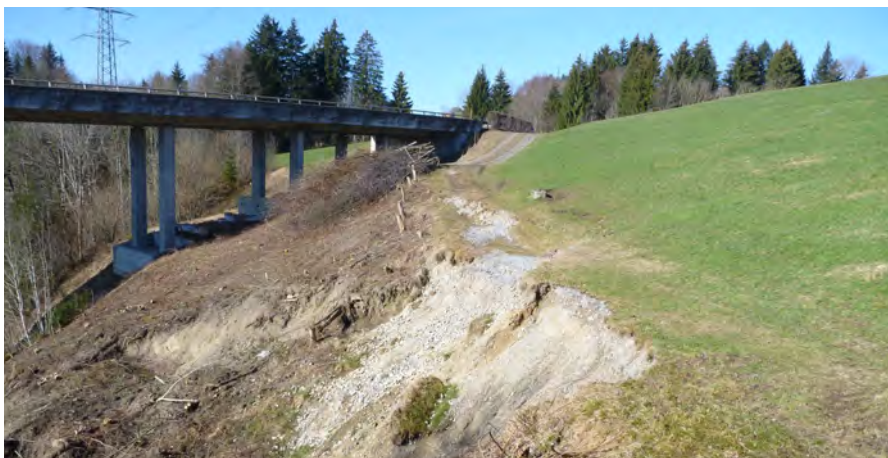
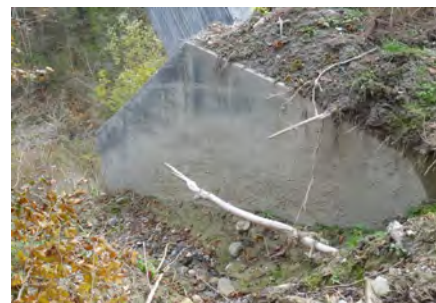
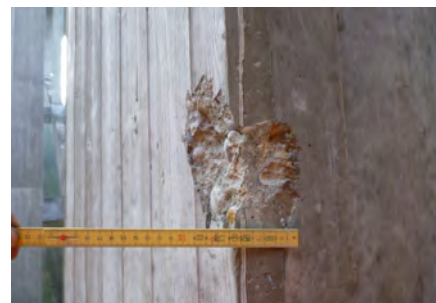
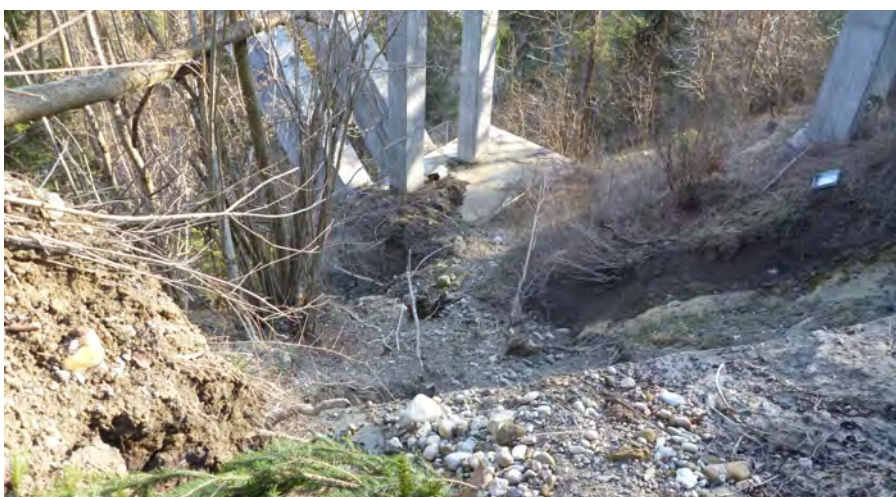
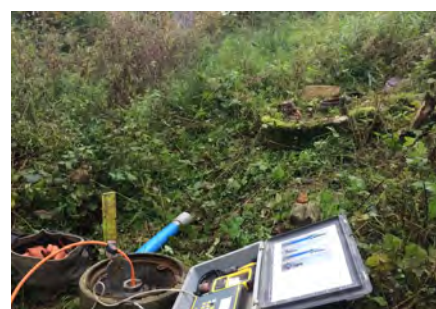
Im Zusammenhang mit starken Niederschlägen lösten sich in den Jahren 1999, 2011 und 2013 bei der Hundwilertobelbrücke auf der Seite Waldstatt, wiederholt Hangmuren. Dabei wurde das Bogenwiderlager der Brücke unterhalb einer Felsböschung teilweise verschüttet und ein landwirtschaftlicher Erschliessungsweg in Mitleidenschaft gezogen.

mit der Gefahrenbeurteilung und der Überwachung der Rutschmasse hinsichtlich einer potenziellen Verschüttung des Brückenpfeilers beauftragt. Die Überwachung erfolgt mittels Klinometer.

- Geodätische Vermessung des Rutschgeländes
- Gefährdungsabklärung in Bezug auf die Brückenpfeiler
- Erdstatische Berechnungen
- Ausarbeitung von Massnahmevorschlägen
- Überwachung der potenziellen Rutschmasse mittels Klinometermessungen
